# Capítulo VII

Infraestructura física y tecnológica

## Informe de Gestión 2016

UNIVERSIDAD DISTRITAL  
FRANCISCO JOSÉ DE CALDAS

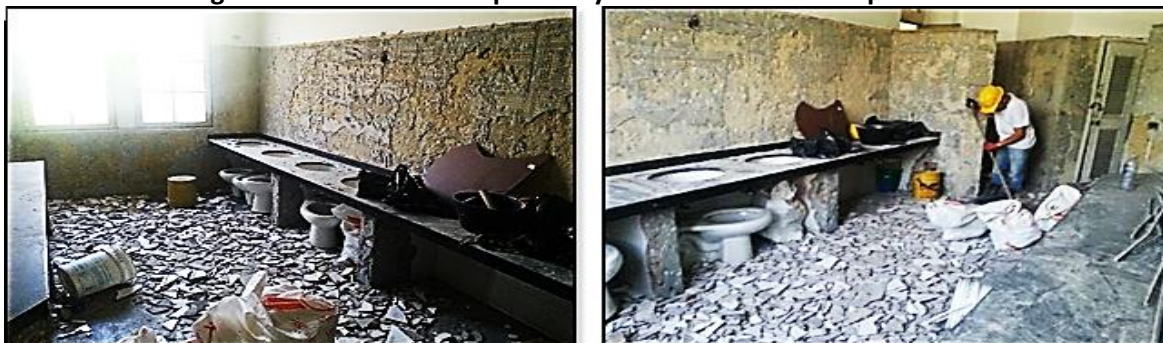
**Imagen 30. Desmonte de Aparatos y Demolición de Enchape en Baños**

En las siguientes fotografías se evidencia el avance del proyecto en lo concerniente a los baños de la sede.

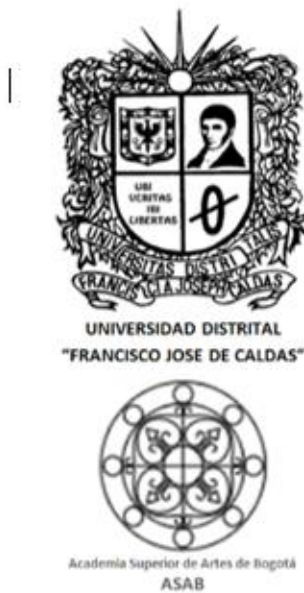
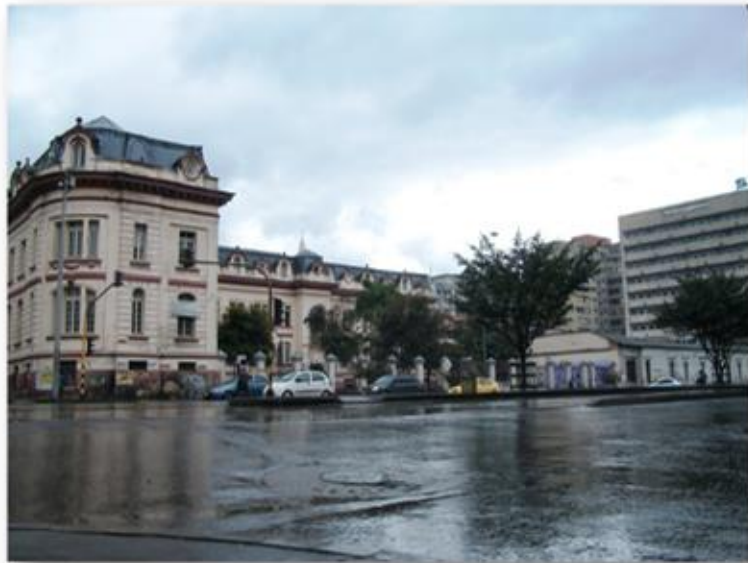
**Imagen 31. Palacio de la Merced**

El edificio fue concebido con una tipología de patio central con cuatro crujías perimetrales comunicadas por galerías continuas y escaleras ubicadas en la crujía occidental sobre la Av. Caracas y sobre la crujía oriental en los extremos sur y norte. Su construcción se desarrolla en dos pisos, mansarda y sótano. En el costado nor-oriental se prolonga una crujía de tres pisos generando un cerramiento en el área libre posterior sobre la avenida Caracas.

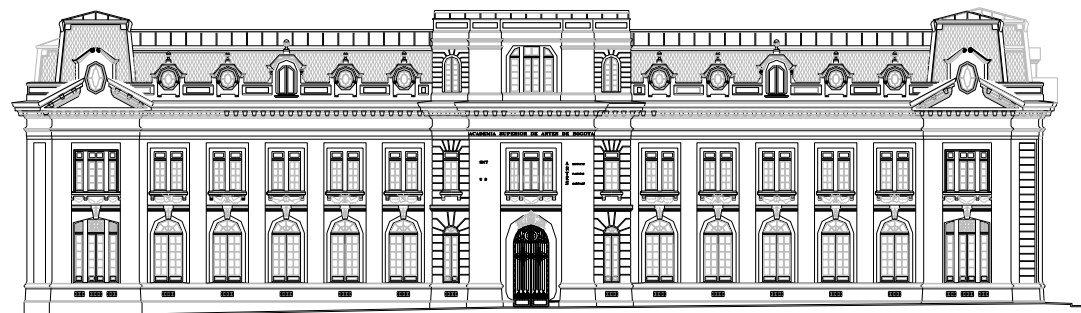
**Imagen 32. Fachada Principal - Palacio La Merced**

FACHADA PRINCIPAL

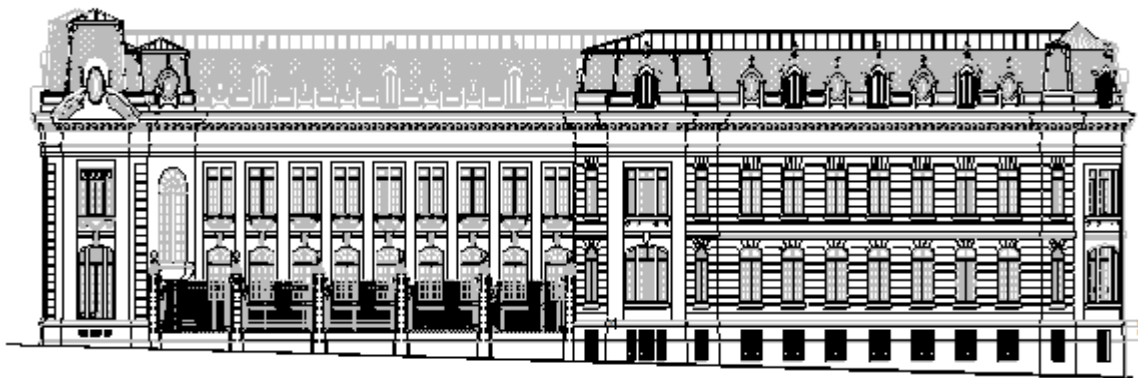
**Imagen 34. Fachada Norte - Palacio La Merced**

FACHADA NOROCCIDENTAL

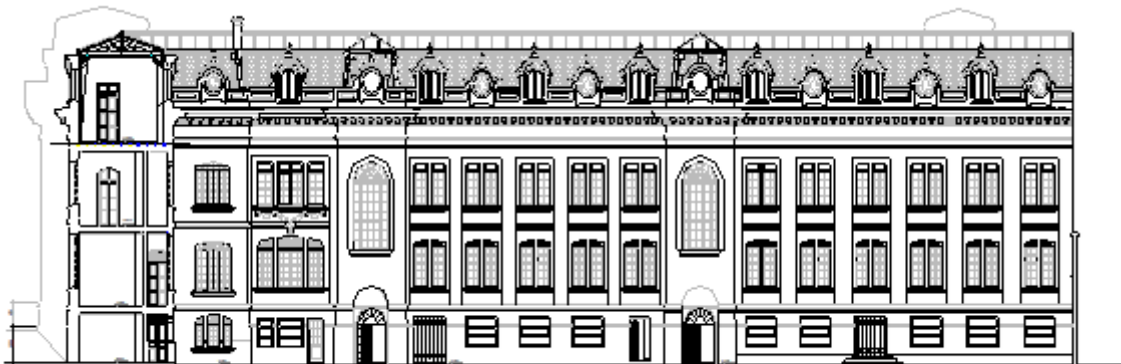
**Imagen 35. Corte F-F - Palacio La Merced**

CORTE F-F

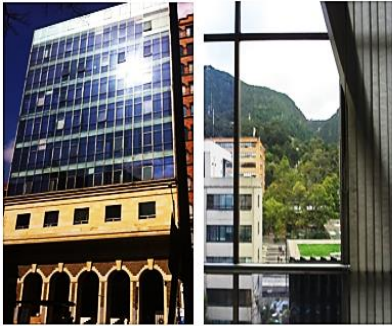
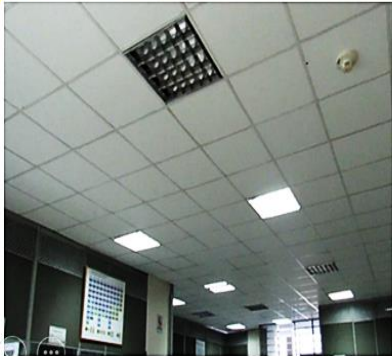
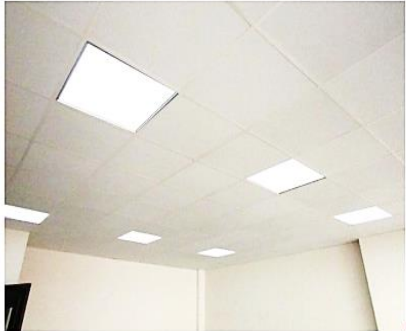
**Imagen 52. Fachada, Cielo Raso, Lámparas Sede Ingeniería**

**FACHADA**

Mantenimiento  
Limpieza  
Cambio de vidrios  
Cambio películas  
Cambio perfiles

**CIELO RASO**  
EDIFICIO  
ADMINISTRATIVO  
SABIO CALDAS

**8.000 M2**  
Mantenimiento

**CIELO RASO**  
EDIFICIO  
SEDE CENTRAL – LA RED

**1.200 M2**  
Suministro e  
Instalación

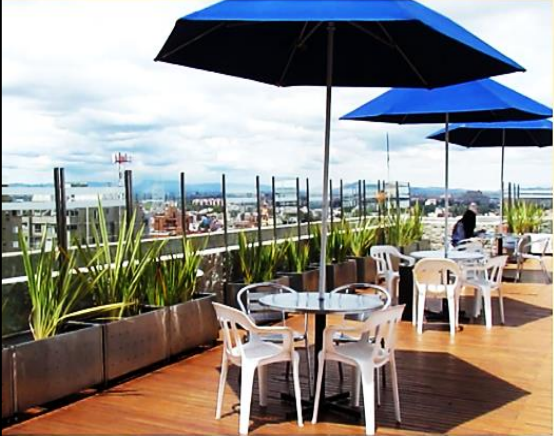
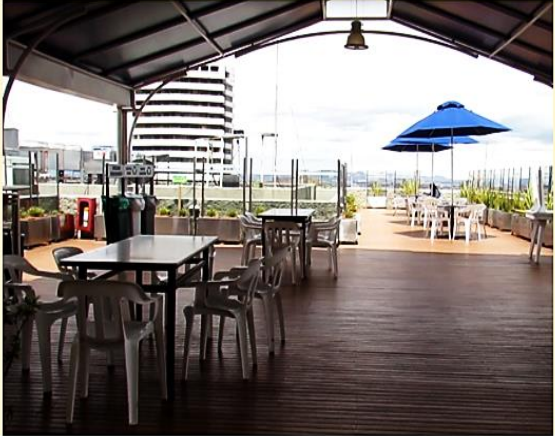
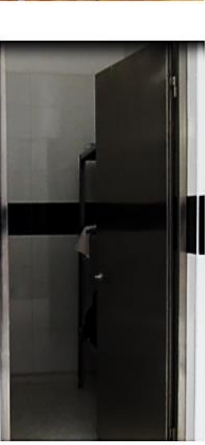
Imagen 53. Terraza, Cafetería Sede Ingeniería

| <b>TERRAZA</b><br>EDIFICIO<br>ADMINISTRATIVO | | | |
| <b>210 M2</b><br>Mantenimiento<br>Piso deck<br>Revisión anclajes<br>Pintura de piso<br>Revisión durmientes | | | <b>CAFETERÍA</b><br><br><b>118 M2</b><br>Suministro Piso<br><b>335 M2</b><br>Pintura epoxica<br><b>150 M2</b><br>Enchape para muros |

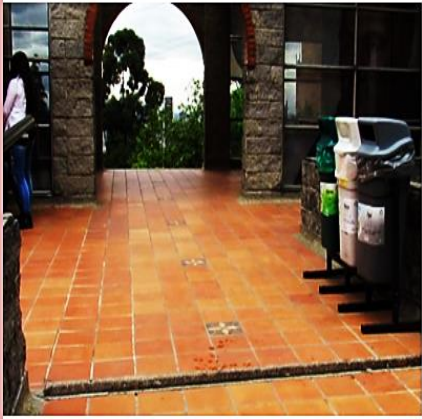
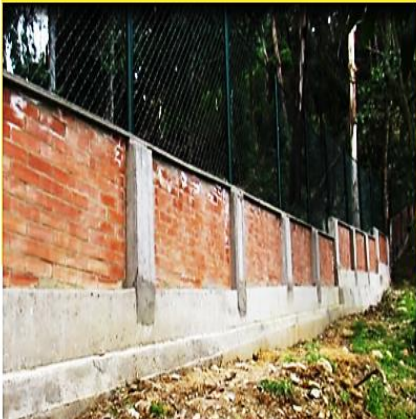
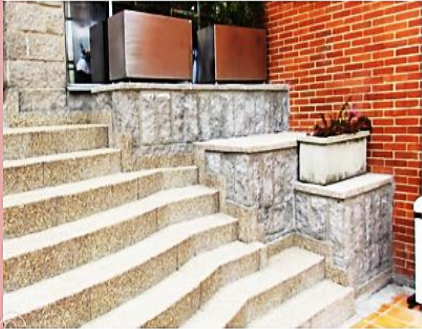
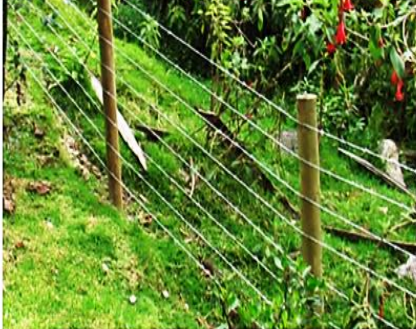
Imagen 55. Cubierta Laboratorios, Escalera, Cerramiento Sede Vivero

| <p><b>V</b></p> <p><b>CUBIERTA<br/>LABORATORIOS</b></p> <p><b>170 M<sup>2</sup></b><br/>Impermeabilización<br/>Instalación piso Gress</p> | | | <p><b>CERRAMIENTO</b></p> <p>PLACA</p> <p><b>114 M<sup>2</sup></b><br/>Construcción<br/>Placa en concreto</p> <p><b>24 M<sup>2</sup></b><br/>Construcción<br/>Muro en ladrillo</p> <p><b>81 M<sup>2</sup></b><br/>Malla eslabonada</p> |
| | | | <p><b>• ESCALERA</b></p> <p><b>2 M<sup>3</sup></b><br/>Construcción<br/>Escalera concreto</p> |
| <p><b>CUBIERTA<br/>ESCALERA</b></p> <p><b>120 ML</b><br/>Instalación<br/>Gravilla</p> | | | <p><b>40 ML</b><br/>Instalación<br/>Alambre de púas</p> |

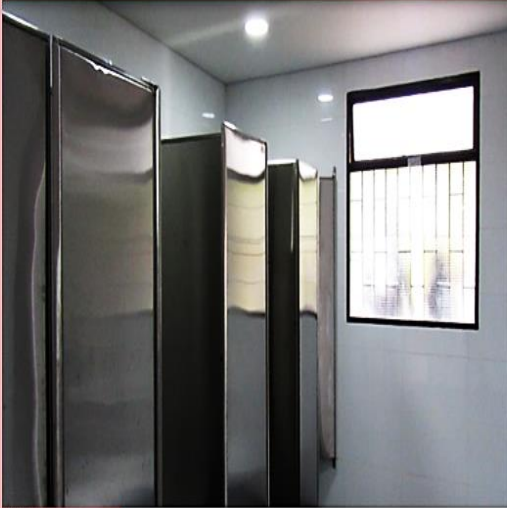
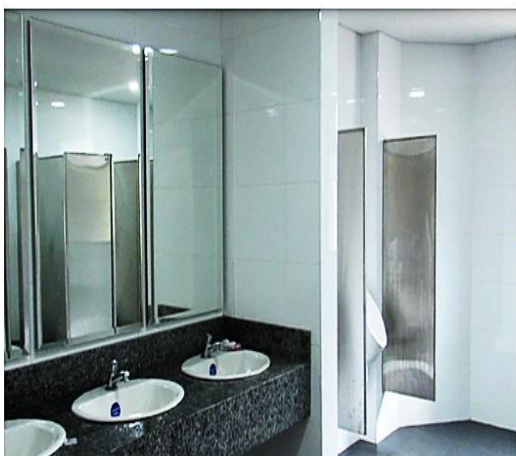
Imagen 56. Baños, Lámparas Sede Vivero

**BAÑOS**  
**1 BATERÍA**  
**45** M2  
Instalación  
Piso Porcelanato  
**106** M2  
Instalación  
Enchape cerámica  
**11** unidades  
Instalación  
Tazas Sanitarias  
**2** unidades  
Instalación  
Orinales  
**7** unidades  
Instalación  
Lavamanos

**LÁMPARAS**

**20** unidades  
Instalación  
Lámparas Tipo Led

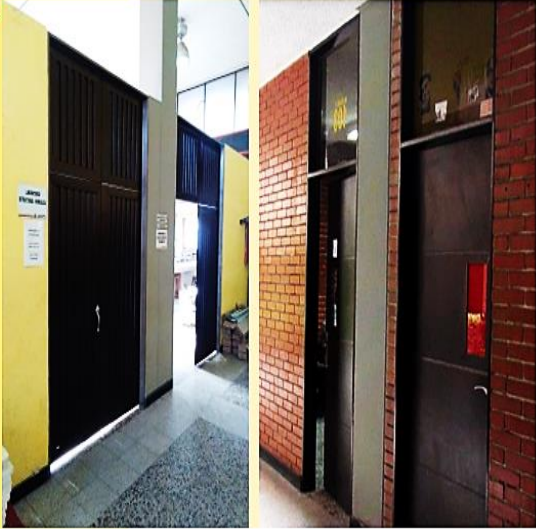
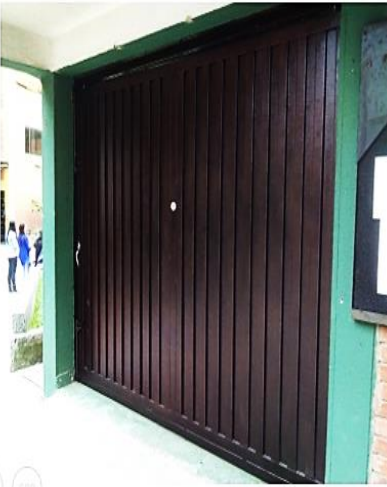
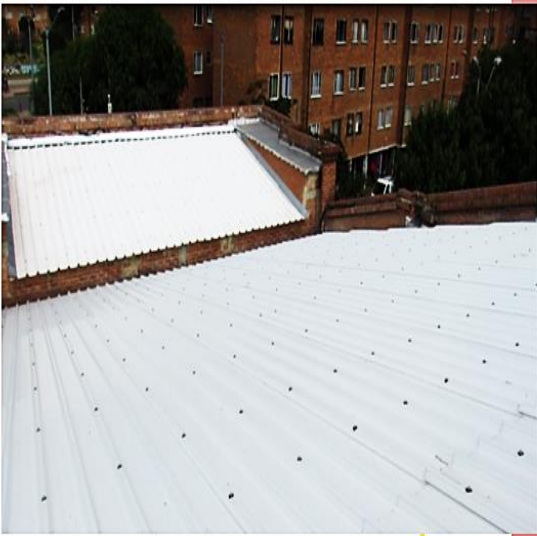
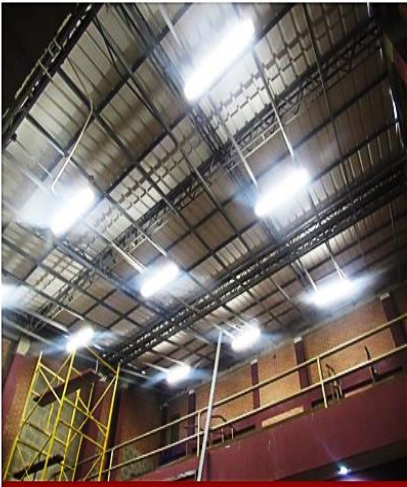
Imagen 58. Puertas, Auditorio Sede Tecnológica

**PUERTAS**

**150 M2**  
Suministro  
Instalación  
Puertas Metálicas

**157 M2**  
Arreglo  
Mejoramiento  
Pintura electrostática  
Portones Metálicos

**AUDITORIO**

**242 M2**  
Suministro Teja  
Termoacustica PVC

**305 ML**  
Estructura Metálica

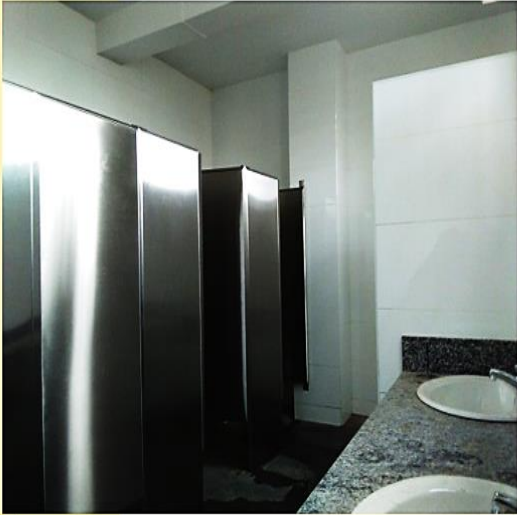
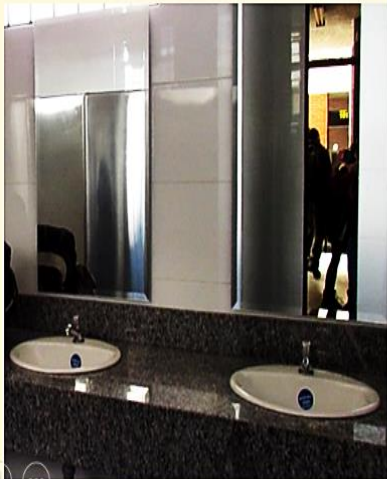
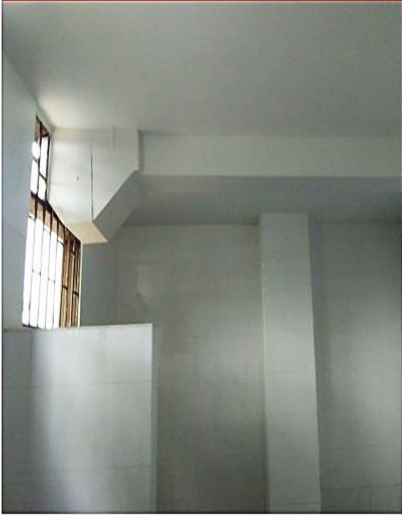
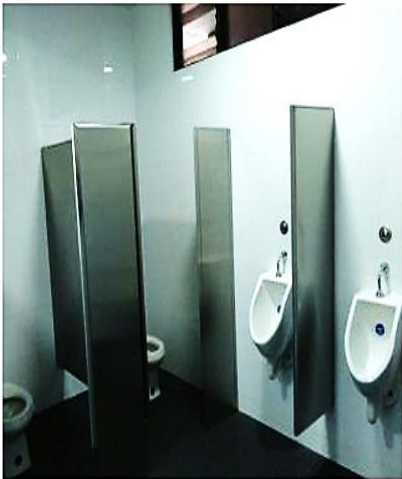
Imagen 59. Baños, Lámparas Sede Tecnológica

**BAÑOS**  
**6 BATERÍAS**  
**168**<sub>M2</sub>  
Instalación  
Piso Porcelanato  
**525**<sub>M2</sub>  
Instalación  
Enchape cerámica  
**30** unidades  
Instalación  
Tazas Sanitarias  
**12** unidades  
Instalación  
Orinales  
**23** unidades  
Instalación  
Lavamanos

**LÁMPARAS**

**16** unidades  
Instalación  
Lámparas Tipo Led

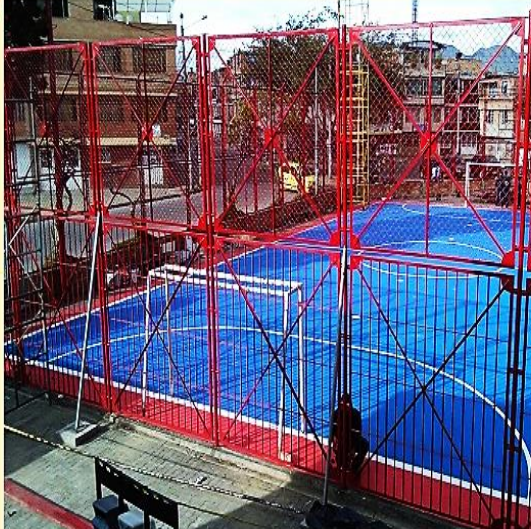
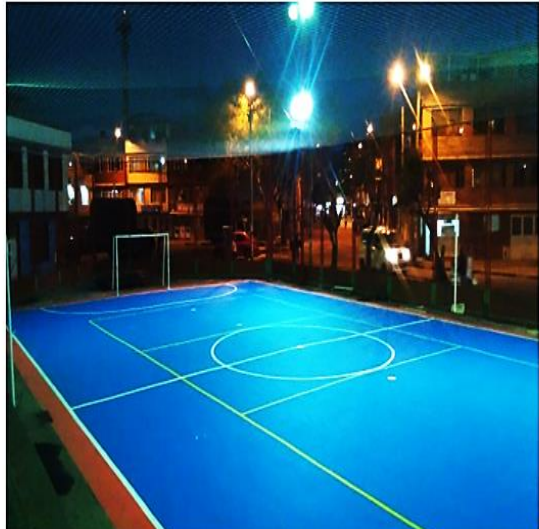
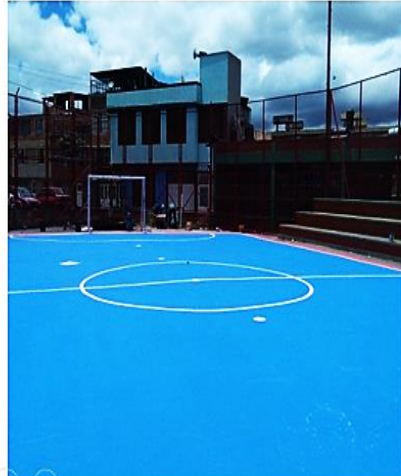
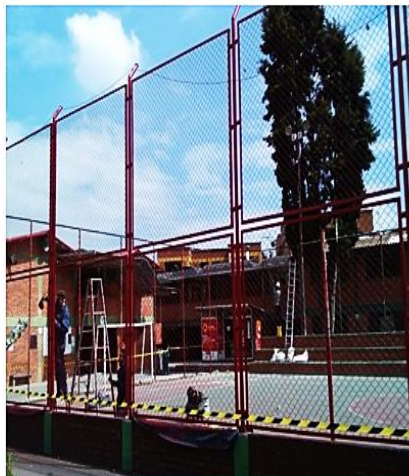
Imagen 60. Cancha Deportiva Sede Tecnológica

CERRAMIENTO  
CANCHA DEPORTIVA

**105** M<sup>2</sup>  
Suministro  
Malla Eslabonada

**84** M<sup>2</sup>  
Suministro  
Cerramiento Metálico

**480** M<sup>2</sup>  
Pintura cancha

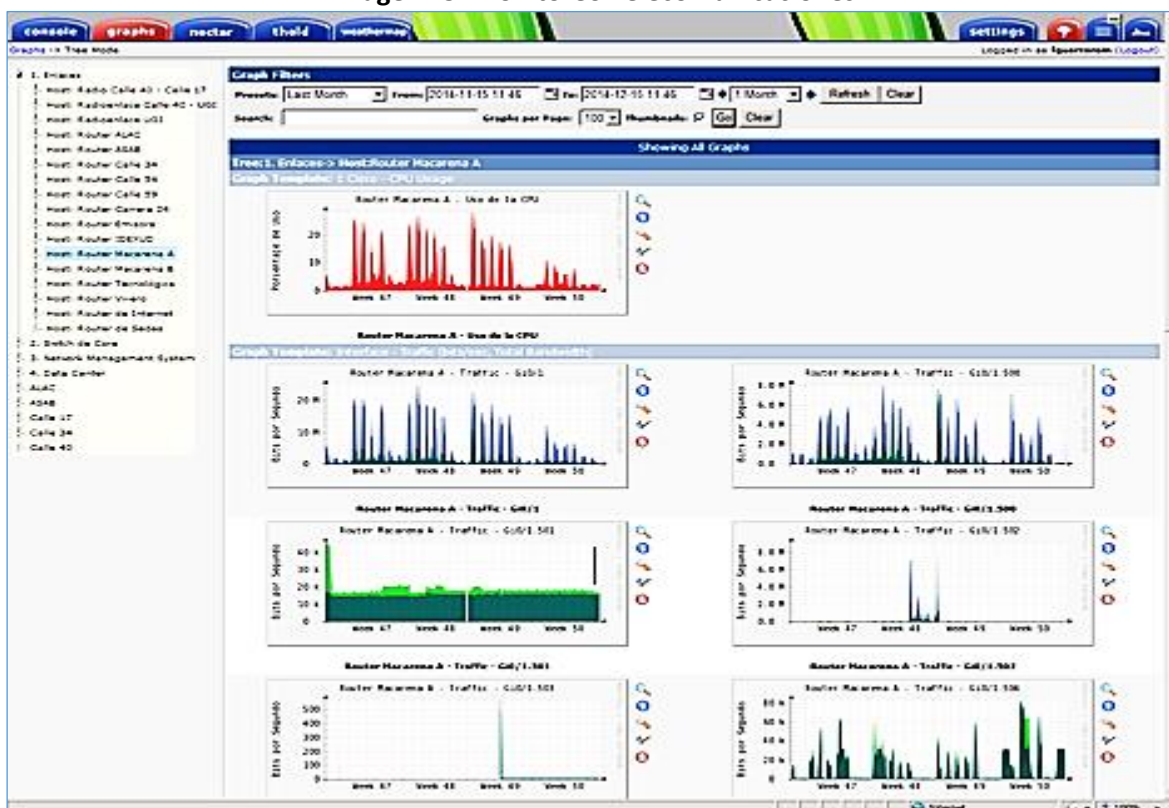
**Imagen 75. Monitoreo Telecomunicaciones**

Con las herramientas de apoyo, se realiza monitoreo de los servicios asociados al área como se muestra a continuación:
